LOCATIE	Onze Lieve Vrouweplein
GEGEVENS	Objectnaam: Hekwerk
STATUS	Waardevol cultuurhistorisch element
FOTO'S

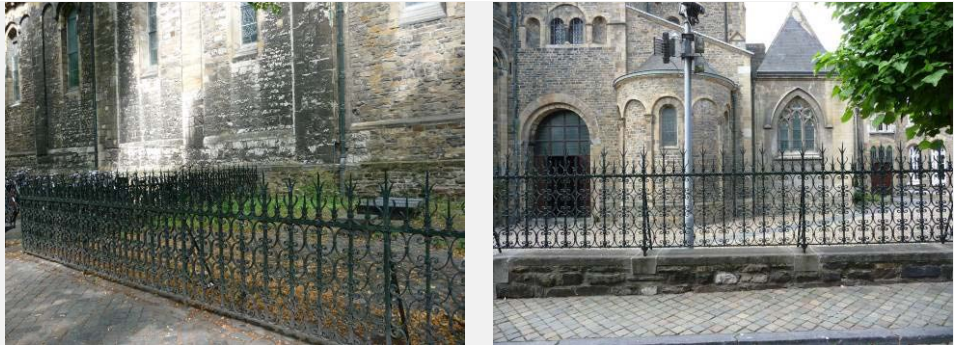
OMSCHRIJVING	<p>Objectbeschrijving: Negentiende-eeuws, decoratief smeedijzeren hekwerk dat de oost- en zuid-oostzijde van het terrein van de O.L.V. basiliek afbakt. Aan de oostzijde rust het hekwerk op een muur van kolenzandsteen met hardstenen afdekplaten. Het hekwerk bestaat uit verticale spijlen met vertakte punten en daartussen decoratieve krulvormen.</p>
WAARDERING	<p>Het hekwerk is van cultuurhistorische waarde als onderdeel van de (laat-)negentiende-eeuwse terreininrichting van de O.L.V. basiliek. Het hekwerk is daarnaast van kunsthistorische waarde vanwege de esthetische kwaliteit van het decoratieve smeedwerk.</p>
RICHTLIJNEN	<p>Algemeen:</p> <ul style="list-style-type: none"> • Voor de algemene richtlijnen voor dominante en kenmerkende panden, alsmede de waardevolle cultuurhistorische elementen, zie paragraaf 2.1 van dit rapport. • Voor de algemene richtlijnen voor onderhoud en wijzigingen in cultuurhistorische attentiegebieden en beschermde stadsgezichten, zie paragraaf 2.3 van dit rapport. <p>Objectgericht:</p> <ul style="list-style-type: none"> • Geen aanvullende richtlijnen.
